**甬江防洪工程东江、剡江奉化段堤防整治工程**

# **竣工环境保护验收调查报告**

**调查单位：宁波市奉化区力兴水利投资有限责任公司**

**日期：二〇二五年五月**

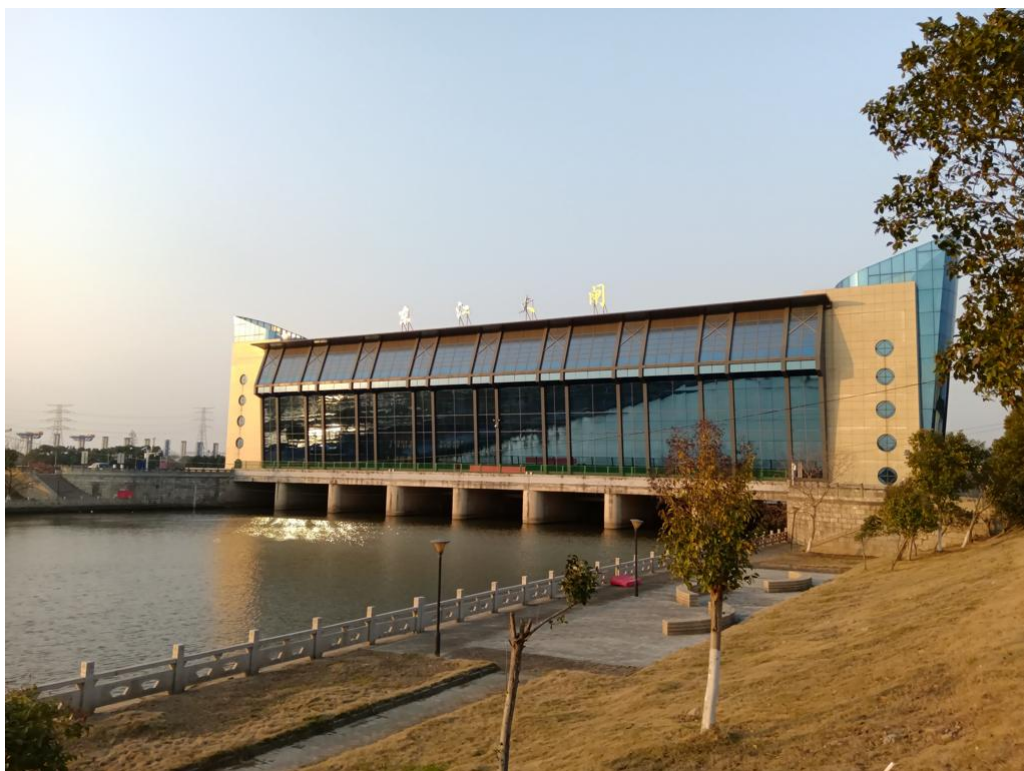
图 3.3-8 东江大闸实景图

出口段：下游消力池总长 22.0m，底板厚 0.7m，池深 1.0m，池底高程-3.50m。第一段采用 C20 干砌石，长 10m，第二段采用 400mm 厚干砌石，长 21.0m。下游翼墙采用 C20 灌砌石，外侧采用浆砌光面料石贴面并勾凹缝，料石尺寸为 600x300x180mm。

东江大闸基本与原环评建设内容一致，大闸实景图如下：

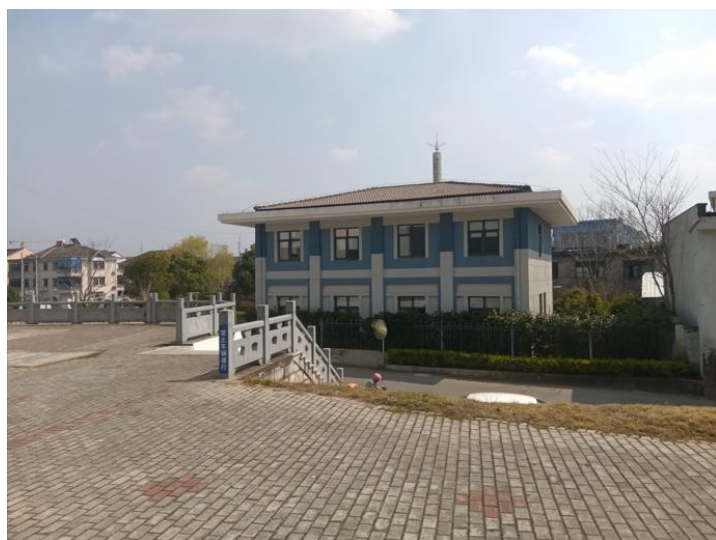
图 3.3-11 大浦湾管理站

根据环评报告，工程在江口街道大浦湾闸附近布置管理房一座，同时在东江、剡江河道布置河埠头、水位观测亭等辅助设施，另在光德桥上游、新桥下闸下游新桥下村及下王村右岸河堤布置 3 处行洪滩地。根据调查，实际设置管理房一座，占地面积约 1150m<sup>2</sup>，并在东江、剡江河道布置河埠头、水位观测亭等辅助设施，另在光德桥上游、新桥下闸下游新桥下村、大欧闸上游及下王村右岸河堤布置 4 处行洪滩地，与原环评基本一致。

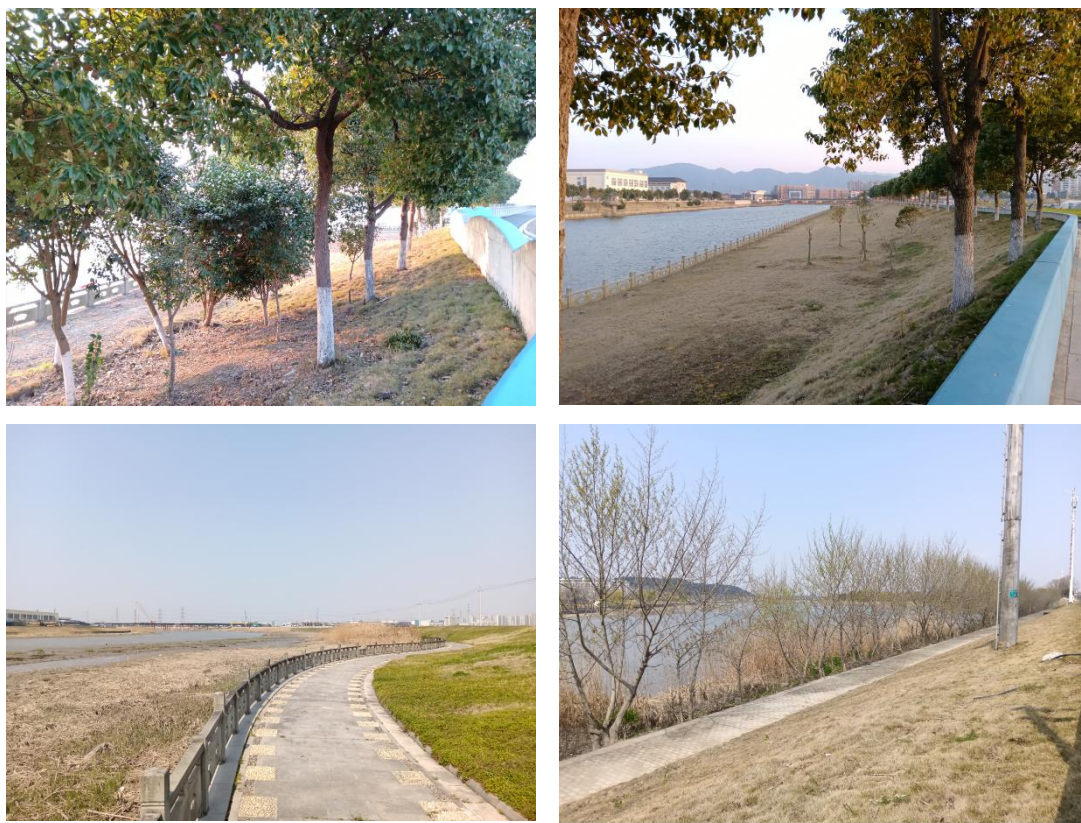
本项目沿线部分河堤迎水面及背水面进行了绿化设计，部分采用生态护岸设计，同时剡江段部分还构建了生态岛，并进行了景观绿化设计。综上所述，在工程建设初期，工程占地一定程度造成占地范围内植物种类和数量减少。但总体看来，本工程沿线环境人类活动频繁，以农作物等经济作物为主，总体影响较小。工程建设期间及建成后，对河道两岸进行了绿化，同时临时占地等地进行了绿化恢复。随着工程的运营，区域内植被生长会逐步提高，工程占地不会对区域内植物产生明显的不利影响。

迎水面试植绿化

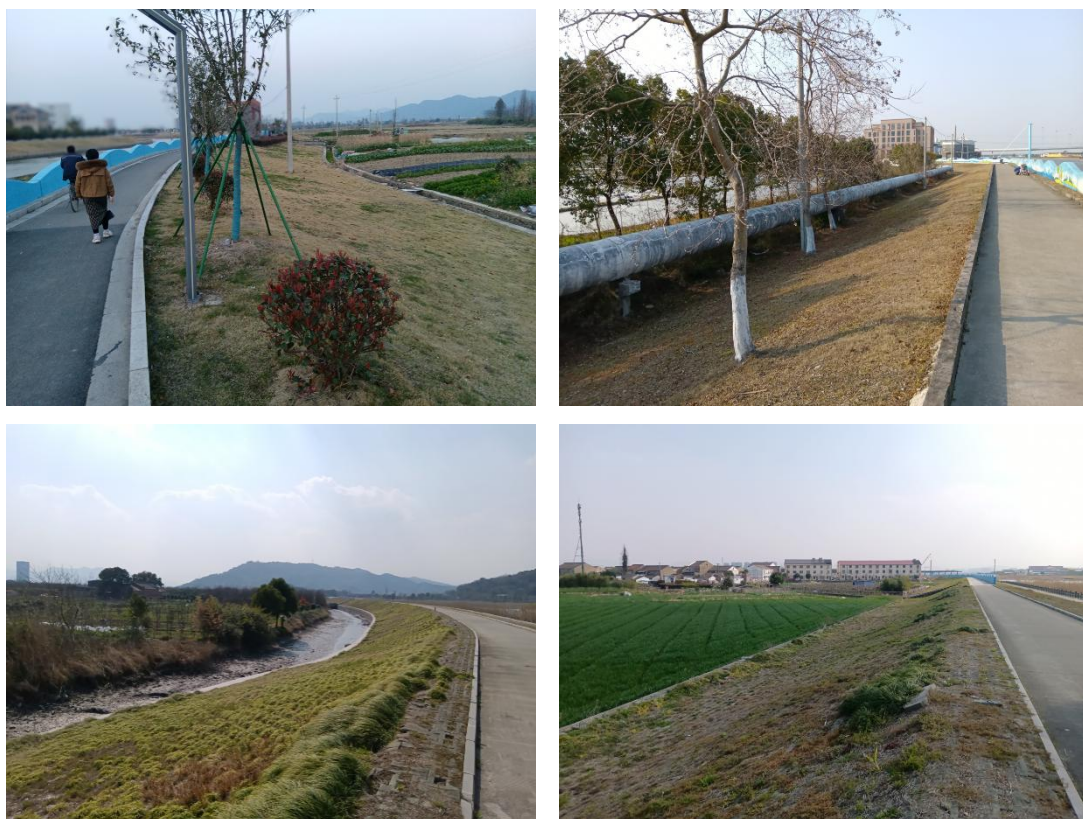
背水面植被绿化

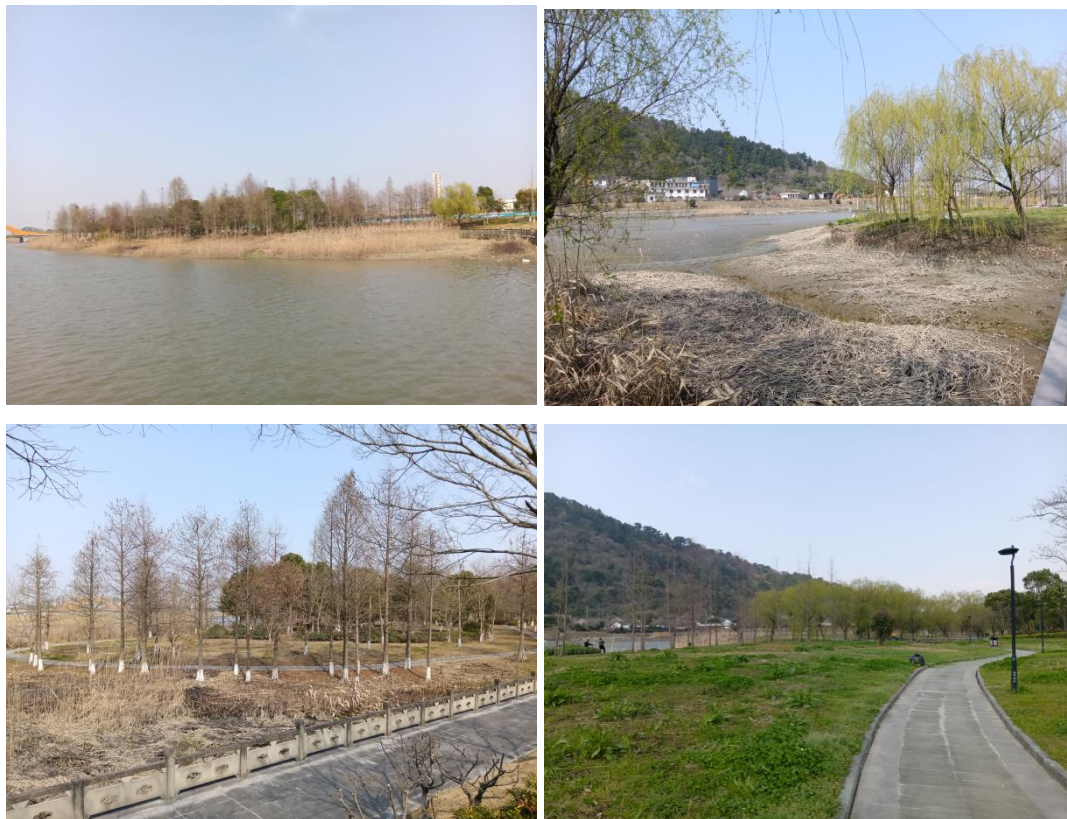
图 6.2-1 剡江沿岸生态岛实景照

本工程沿线河道堤防、节制闸的建设，将东江、剡江原有的自然河道岸线转变成了人工岸线，并改变了原有水陆交界湿地的生态类型。工程实施永久占地永久破坏了两栖、爬行类动物的栖息生境，部分重力式灌砌石挡墙结构河堤还一定程度上阻断了两栖类动物的水陆连通性。项目在设计、施工时充分考虑了两栖、爬行类动物的保护措施，多数河道采用带平台的复式断面堤岸，确保两栖、爬行类动物能自由的水陆切换。同时工程在剡江段部分行洪滩地上设置生态岛，构建水陆交界的湿地生态系统，将原有滩涂为主的生态系统提升为生物多样性更丰富的湿地生态系统，对河道两岸的野生动物保护有正向作用。另外河道中船舶及其产生的噪声、废气等也对周边动物产生一定干扰和影响，但本项目原有河道就有通航属性，周边野生动物基本适应原有的通航环境，基本不会受到影响。且随着本工程实施，东江起点至东江大闸段取消通航功能，减少了船舶通行的区域范围，对该段的野生动物保护有正向效益。虽然本工程的建设使部分陆生动物（鸟类除外）的活动区域、迁移途径、栖息区域和觅食范围受到一定影响，但由于工程所经区域主要为城市郊区，现状人类活动较为频繁，且工程设计时充分考虑了野生动物的保护，采用了生态型的护岸以及构建生态岛等方式构建了新的动物生境，因此对周边沿线动物影响总体较小。根据

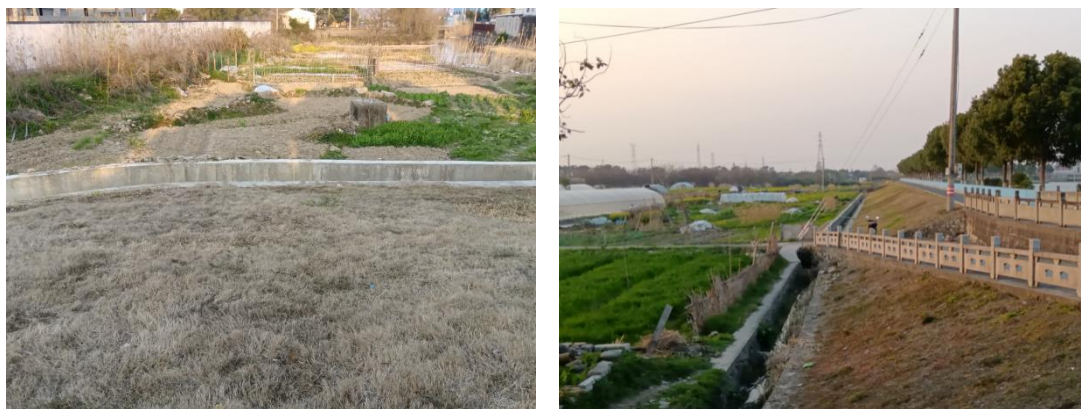
通过现场核查工程各项水土保持措施的运行情况表明，项目区已实施的水土保持措施及其布局合理，满足方案确定的防治措施体系总体要求，符合工程建设实际，水土流失防治效果显著。工程措施运行正常，植物措施的乔灌木及

集水沟收集

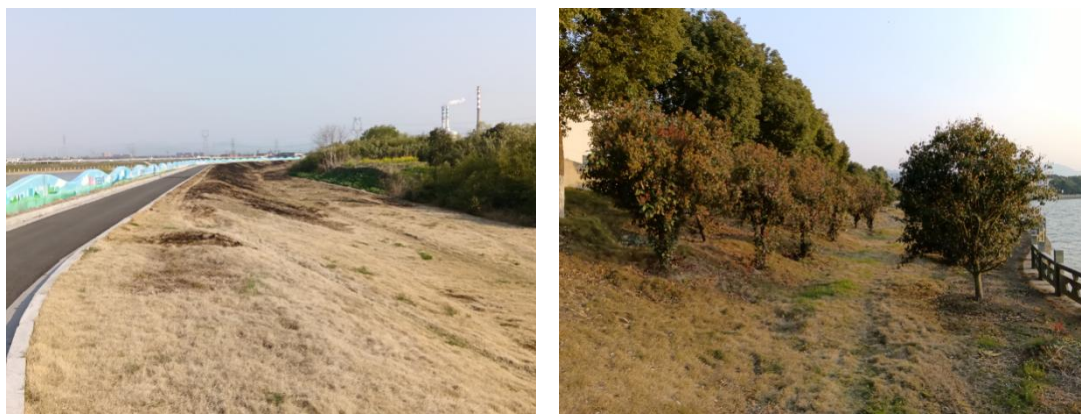
喷播植草均种植完成，植物措施的景观绿化效果良好，临时措施运行过程中未出现安全稳定问题。水土保持措施实施后项目区现状水土保持功能较原有场地水土保持功能有所提高。部分水土流失防治措施及恢复现场见图 6.5-1。

草籽喷播边坡防护及绿化带

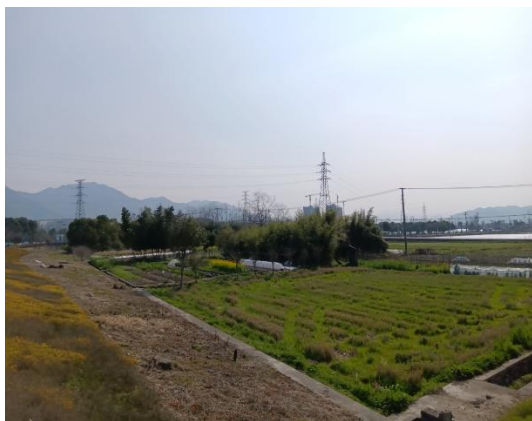
东江 1#施工场地恢复情况

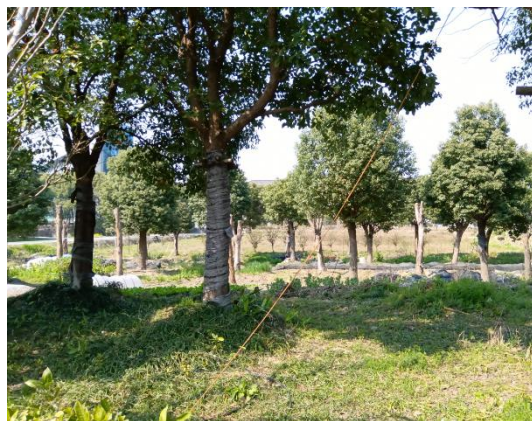
东江 2#施工场地恢复情况

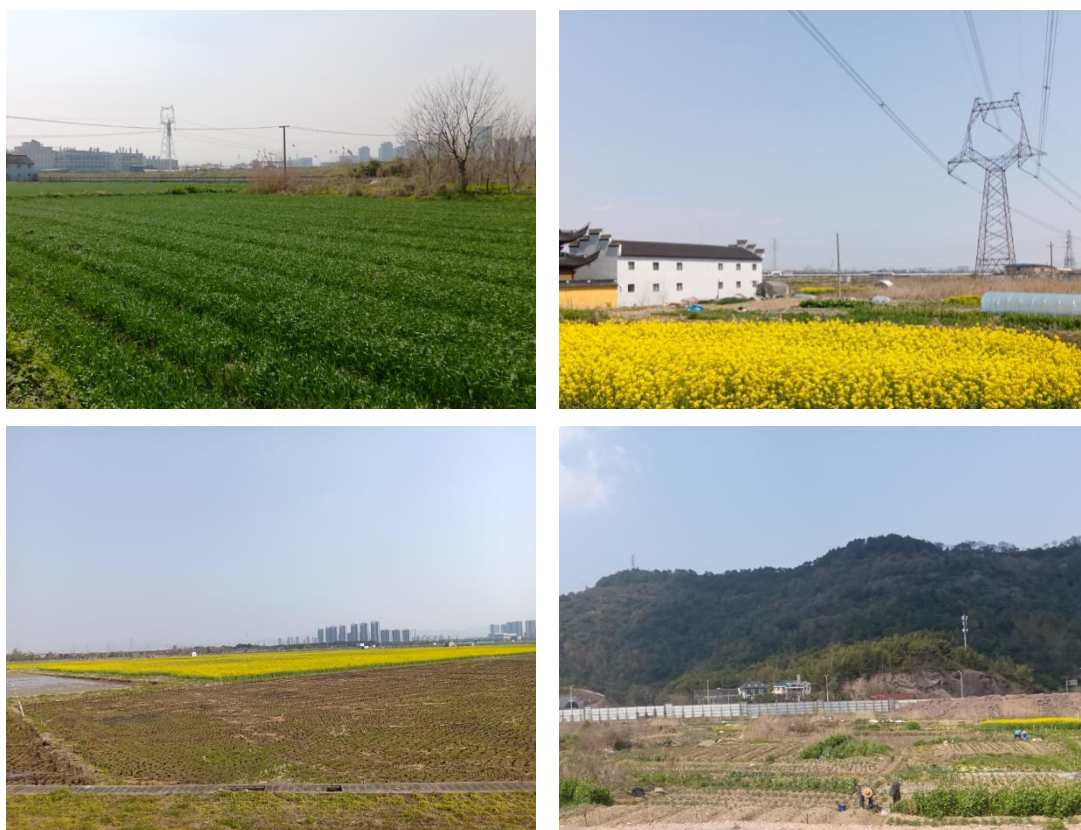
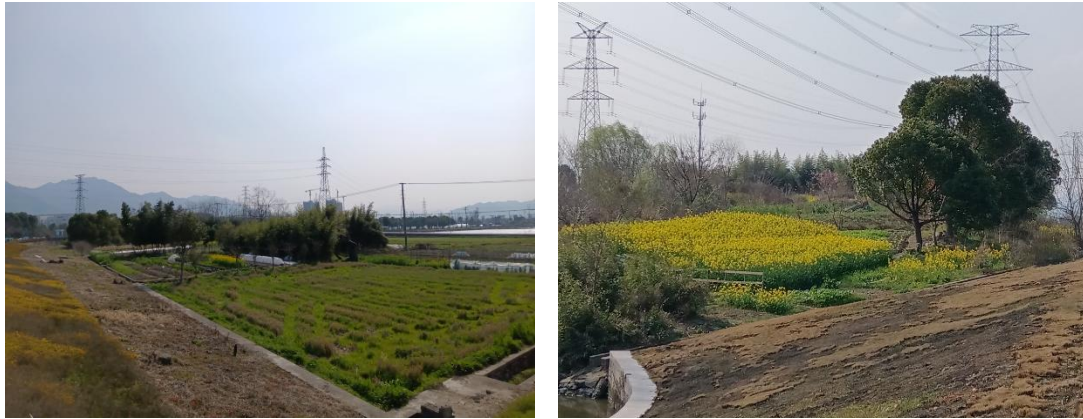
图 6.8-1 临时工程农田复耕

工程占用一定林地和耕地，占用林地和耕地会给当地农业生产带来一定影响，但总体说来，工程占用当地林地和耕地比例较小，没有改变工程沿线区域土地利用方式和产业结构。工程设置的临时工程占地占用部分耕地，工程施工完成后对具备复耕条件的部分进行了复耕，减轻了工程建设对当地农业用地的不利影响。工程护坡工程、排水工程和绿化工程的实施以及临时用地的植被恢复等，减轻了水土流失可能对工程沿线农田的冲刷和污染。综上，工程各类环保设施的实施，降低了对沿线农业生态环境的影响。

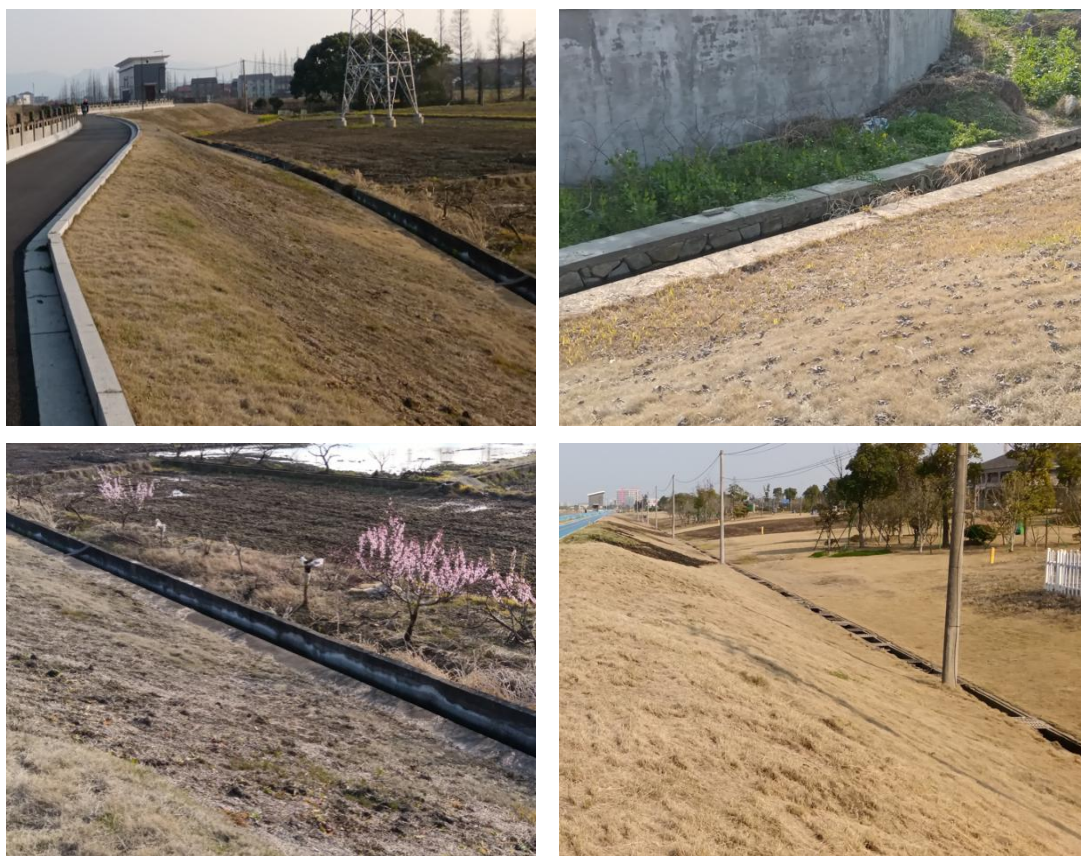
图 7.2-1 堤防背水面集水沟照片

工程沿线各闸站均不设常驻工作人员，仅在防洪或需要进行水利调度时进行启闭操作，因此沿线各闸站无生活污水产生及排放。堤防工程背水面设置了集水沟，堤防雨水经集水沟收集后流入河道，具体情况见图 7.2-1。

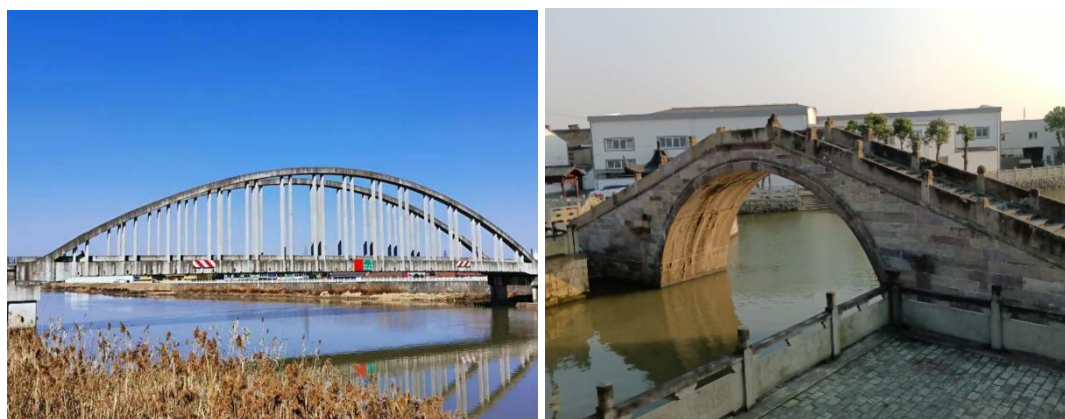
图 11.3-1 方桥、灞桥等文物现状

本工程沿线文物保护目标有方桥、灞桥以及天峰塔三处，与原环评一致，根据验收调查，工程施工时严格落实对文物的原址保护措施，通过避开文物主体、减少施工振动等措施，减少施工期对文物的影响，经实地踏看，各文物均

未受到损害，工程完工后，营运期对文物无产生影响。
